Műszaki leírás

TISZACSEGE, FŐ UTCA 648/2 HRSZ ÉS VASÚT UTCA 1033 HRSZ JÁRDABURKOLAT FELÚJÍTÁS KIVITELI TERVE

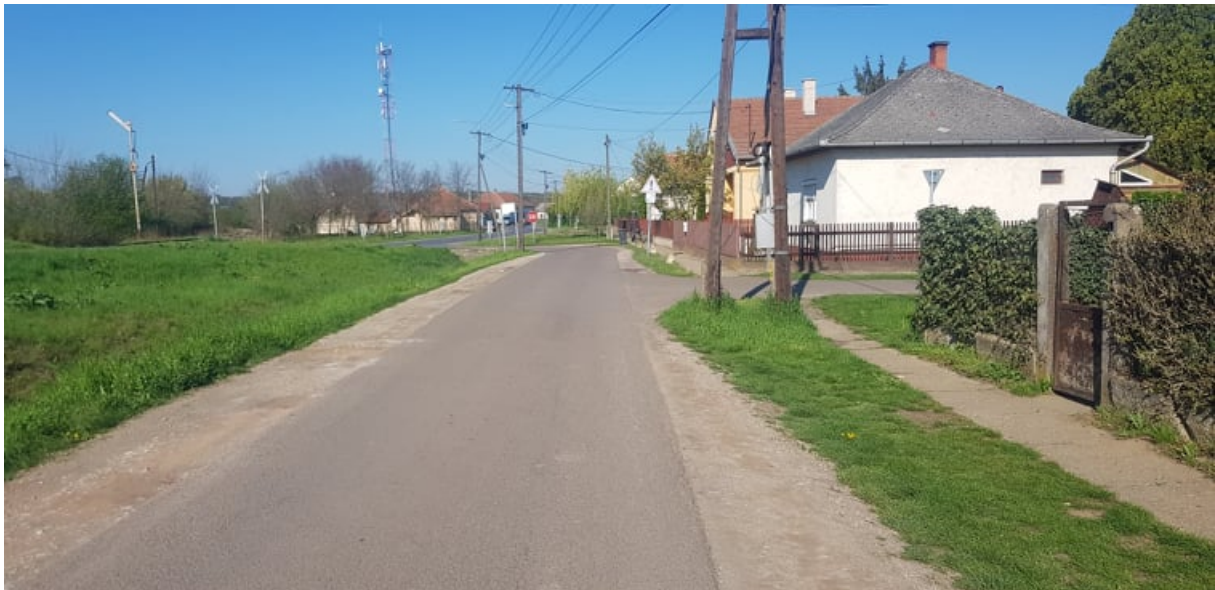
A Tiszacsege Fő utcai és Vasút utcai utca járdaépítése az 1970-as évek végében történt. A járdaburkolat egyenetlen, hálósan repedezett, szélei több helyen letöredeztek ezért a gyalogos közlekedés nem biztonságos. A burkolatok nagymértékben elhasználódtak, ezért felújításra szorulnak. Az előző járda felújítás az 1990-es években történt.

Felújítandó járdaburkolat a Vasút utcában

A műszaki megoldás a következő. Helyszínen található letört, megbomlott járda csatlakozások szélvágása felbontása gépi erővel, kiegészítő kézi munkával, bontott törmelék elszállítása lerakóba. A járda aszfaltozása előtt a felületeket portalanítani szükséges, illetve kellősítő, bitumenemulziós permetezéssel kell ellátni. Hengerelt aszfalt készítése kézzel, AC-8 kopó jelű aszfaltkeverékekből, átlag 3+1,5 cm vastagságban, kiegyenlítéssel tömörítéssel együtt.

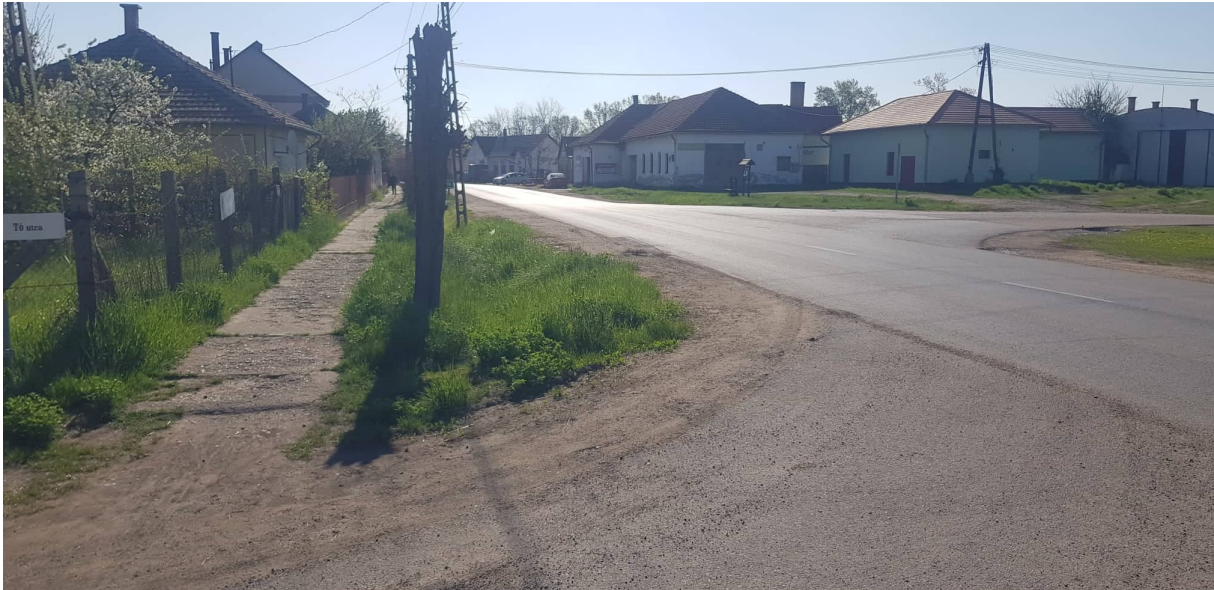
Felújítandó járdaburkolat a Fő utcában a Tó utcai csatlakozásig bezárólag.

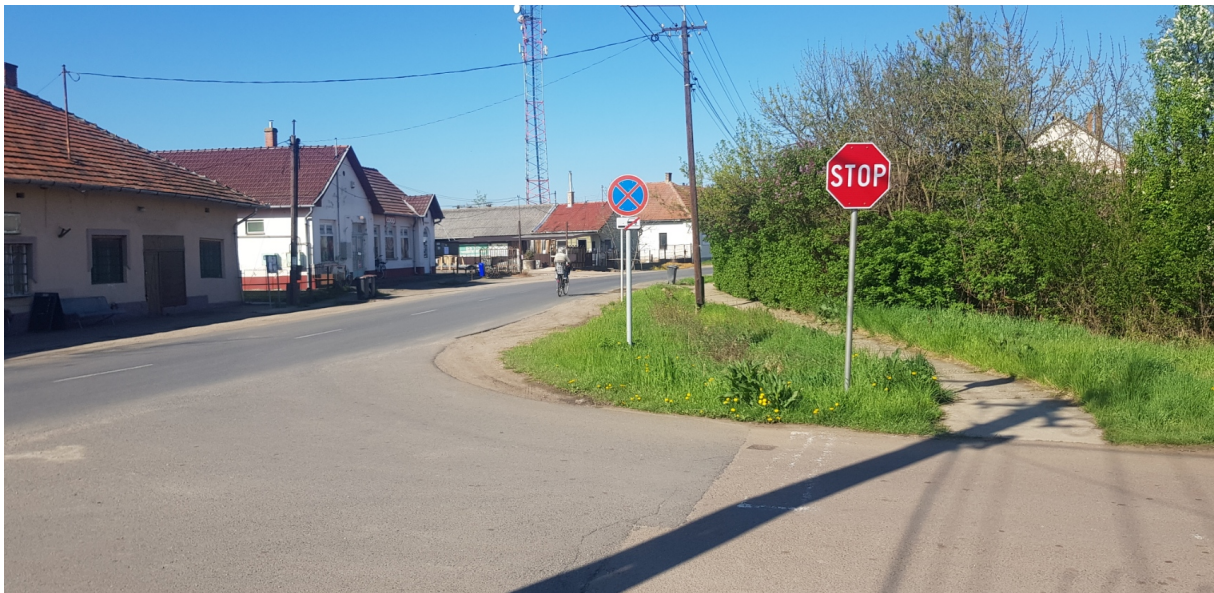
Felújítandó járdaburkolat a Liskai János utca csatlakozásnál

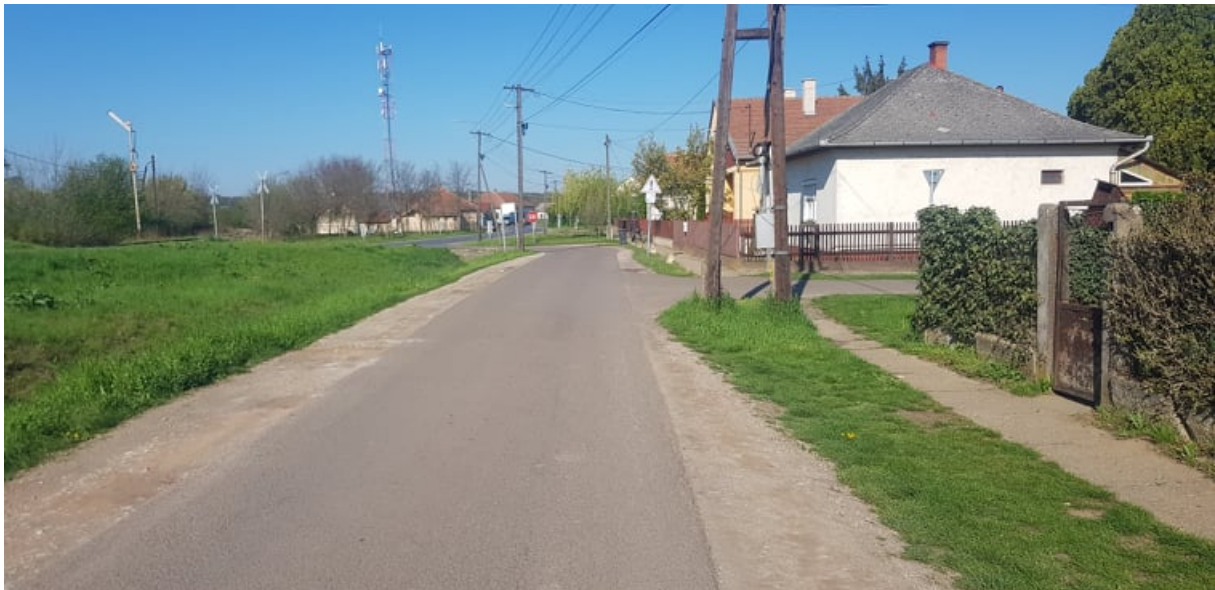
A Tiszacsege Fő utcai és Vasút utcai utca járdaépítése az 1970-as évek végében történt. A járdaburkolat egyenetlen, hálósan repedezett, szélei több helyen letöredeztek ezért a gyalogos közlekedés nem biztonságos. A burkolatok nagymértékben elhasználódtak, ezért felújításra szorulnak. Az előző járda felújítás az 1990-es években történt.

Felújítandó járdaburkolat a Vasút utcában

A műszaki megoldás a következő. Helyszínen található letört, megbomlott járda csatlakozások szélvágása felbontása gépi erővel, kiegészítő kézi munkával, bontott törmelék elszállítása lerakóba. A járda aszfaltozása előtt a felületeket portalanítani szükséges, illetve kellősítő, bitumenemulziós permetezéssel kell ellátni. Hengerelt aszfalt készítése kézzel, AC-8 kopó jelű aszfaltkeverékekből, átlag 3+1,5 cm vastagságban, kiegyenlítéssel tömörítéssel együtt.

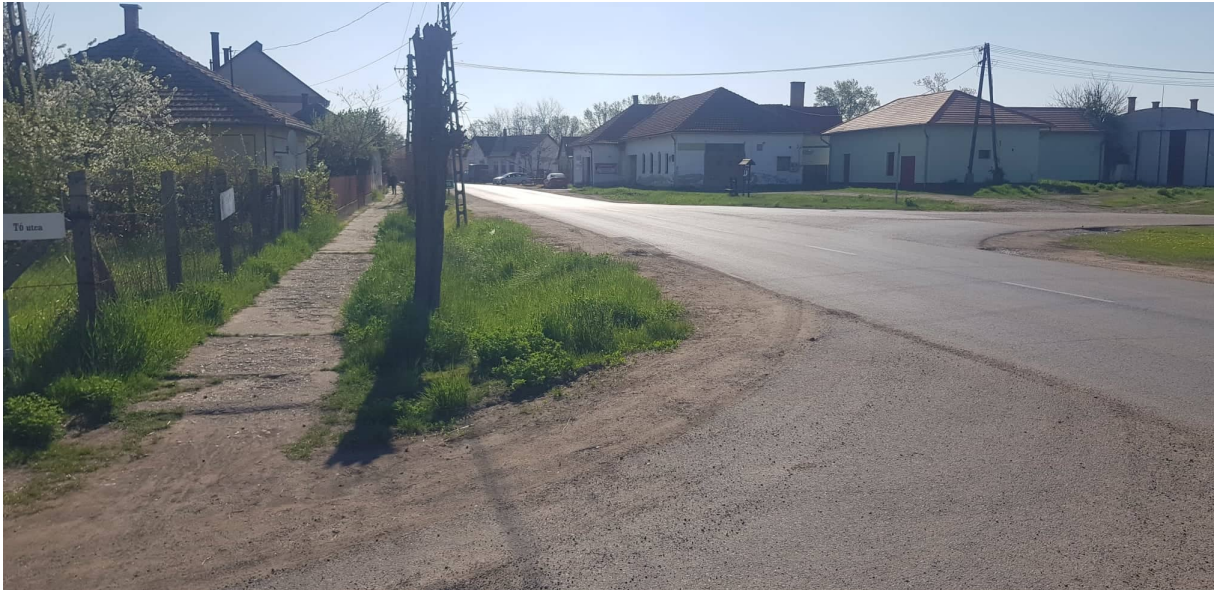
Felújítandó járdaburkolat a Fő utcában a Tó utcai csatlakozásig bezárólag.

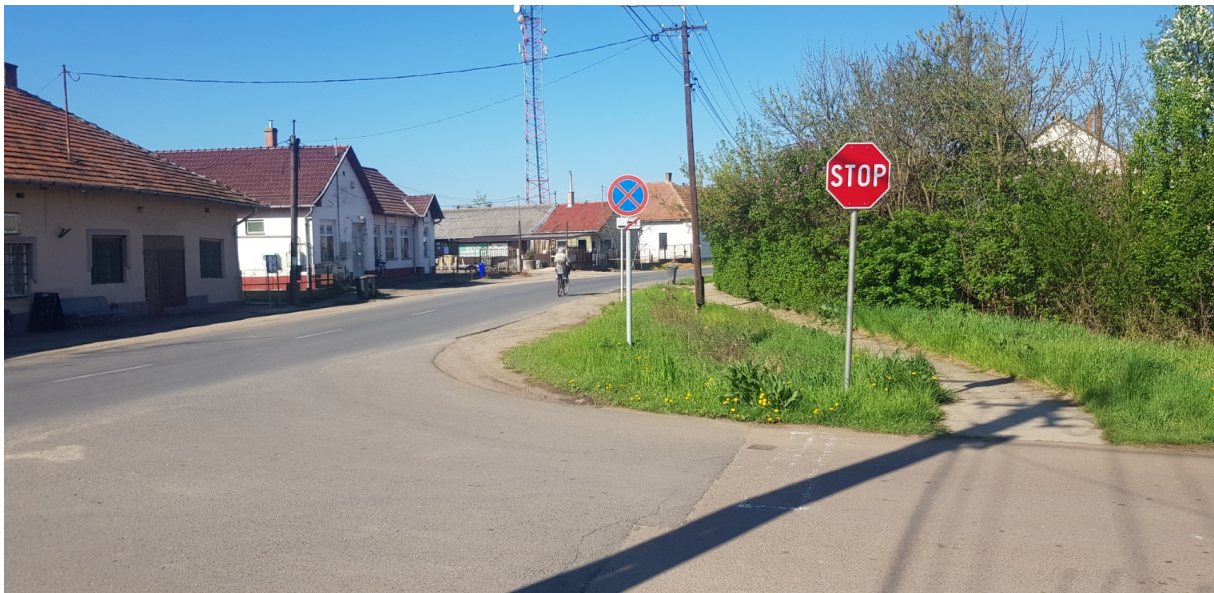
Felújítandó járdaburkolat a Liskai János utca csatlakozásnál
